## مطالعه موردی

# مروری بر مطالعات موردی قطعات خورده شده در واحدهای آب شیرین کن

# A Review of Corrosion Failures in Desalination Plants - Some Case Studies

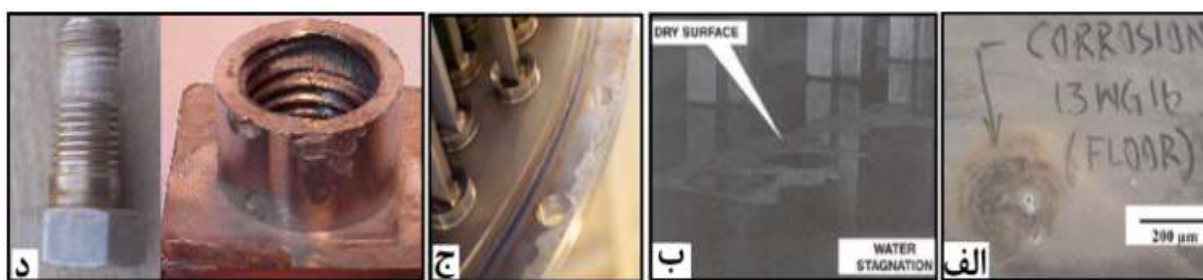
در واحد آب شیرین کن ۱۶ طبقه‌ای، که فولاد کربنی با پوشش داخلی فولاد زنگ نزن ۳۱۷ برای ساخت صفحات محفظه پاشش استفاده شده بود، در طبقات ۱۱-۱۶ تعدادی خوردگی و شکست مشاهده شد (شکل ۱الف)). بازرسی کف این طبقات بعد از آزمون پر و خالی کردن نشان داد که سطح آن‌ها ناهموار بوده و باعث راکد ماندن آب در طول زمان خاموشی (شکل ۱ب)) و ایجاد خوردگی حفره‌ای شده است. در واقع فولادهای زنگ نزن سری ۳۰۰ در حضور آب غنی از کلرید دچار خوردگی موضعی حفره‌ای می‌شود. طراحی مجدد برای جلوگیری از نشت هوا و زهکشی کامل و گرگرفتن با آب مقطر، از اتمسفر داخل محفظه در طول زمان خاموشی حفاظت می‌کند و تمیز کردن مکانیکی و شیمیایی رسوبات اقداماتی برای جلوگیری از خوردگی است [۴۶].

جنس آن از فولاد ضدزنگ L ۹۰۴L بوده و خوردگی موضعی در رزوه درپوش پایین و پیچ، سطح پایین فلنج بالایی و شیار اورینگ (شکل ۱ج)) و سر پیچ و مهره‌ها (شکل ۱د)) مشاهده شده است. راکد شدن آب دریا با حضور غلظت بالای کلرید (به دلیل کلریناسیون برای کاهش بیوفولینگ‌ها) و هالیدها و به ویژه برمید که دمای بحرانی حفره‌دار شدن را کاهش می‌دهد، عامل اصلی این خوردگی‌های شیار است. از طرفی مقدار کم Mo و Cr در فولاد ضدزنگ L ۹۰۴L است، باعث مقاومت به خوردگی پایین این گرید می‌شود. بنابراین جایگزینی فولاد سوپرآستیتی (با مقدار Mo بیشتر از ۶٪) مانند SMO 254 یا AL-6XN به جای فولاد زنگ نزن L ۹۰۴L، خوردگی موضعی را به شدت کاهش می‌دهد. البته مواد پلیمری استحکام بالا برای ریخته‌گری بدنه فیلتر امکان خوردگی شیار در فیلتر استوانه‌ای را به طور کامل حذف می‌نماید. راه‌حل‌های دیگر عبارتند از: استفاده از واشر غیرجذب‌ی جامد یا ماده آب‌بند، تغییر در طراحی نصب فیلتر استوانه‌ای که از تجمع آب دریا در رزوه‌ها جلوگیری کند، تمیز کردن دوره‌ای سطح شیارها و جلوگیری از رکود آب [۴۷].

شکل ۱ - الف) تصویر نزدیک از خوردگی در مرکز محفظه پاشش، ب) تصویر بعد از آزمایش پر و خالی کردن آب [۴۶]، ج) خوردگی سطح پایین فلنج بالا، ب) خوردگی در کلاهی شش ضلعی پیچ و مهره [۴۷].

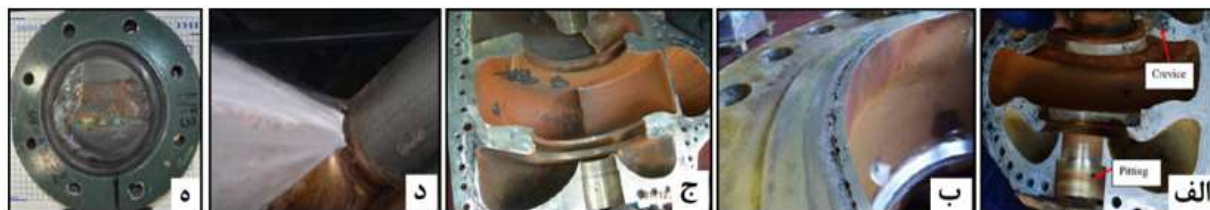
گزارشی از خوردگی فلکه آب برنز نیکل-آلومینیوم در واحد آب شیرین کن خاورمیانه انجام شده است (شکل ۳(ه)). تخریب ناشی از خوردگی انتخابی روی بوده است که باعث نزول خواص مکانیکی و ایجاد ساختار متخلخل در درون آن شده و مقاومت به خوردگی را کاهش داده و در نهایت تهاجم عناصر خورنده مانند کلر باعث تخریب آن شده است. البته سولفید موجود در آب دریا رسوبات سبزرنگ سولفید مس با فرمول CuS را بر سطح ایجاد نموده است. برای جلوگیری از این تخریب باید: (۱) سرعت جریان آب بهینه شود؛ (۲) آلودگی های سولفیدی و آمونیای آب حذف شود؛ (۳) ذرات جامدی مثل شن و ماسه در آب وجود نداشته باشد؛ (۴) فلزات با جنس های مختلف با عایق از هم جدا شوند؛ (۵) برای جلوگیری از تشکیل لایه زیستی در سطح، از زیست کش استفاده شود [۵۰].

خوردگی پمپ تقویتی فشار قوی از جنس فولادزنگ زن دوپلکس ۲۲۰۵ واحد آب شیرین کن دریای مدیترانه مشاهده شده است (شکل ۳(الف)). خوردگی شیاری در محل واشر (شکل ۳(ب)) و خوردگی حفره ای در سطح باز آن قابل مشاهده است. با در نظر گرفتن دمای نسبتاً بالای محیط و آب راکد، خوردگی موضعی در این بخش کاملاً منتظره است. در شکل ۳(ج) نیز تصاویر پمپ خورده شده از جنس فولاد زنگ-زن سوپر دوپلکس ASTM A۸۹۰ آمده است. در این مورد نیز در محل واشرها خوردگی شیاری و در سطح باز، خوردگی حفره ای ایجاد شده است. این گرید فولاد ضدزنگ در دمای بالای ۲۰°C به خوردگی حساس است، بنابراین آب ۲۰-۳۵°C و رکود آن عامل اصلی خوردگی بوده است. برای جلوگیری از خوردگی این پمپ ها، باید حتی الامکان از خاموش کردن دستگاه و مرطوب ماندن آن در دوره های رکود خودداری شود. راه حل بهتر، استفاده از حفاظت کاتدی مخصوص برای هر پمپ است و برای قسمت هایی که حفاظت کاتدی کارآمد نیست، مانند لبه ی بیرونی فلنج ها، جوش دادن ورق نازک مواد پایه نیکل مقاوم به خوردگی مفید است. در این مورد باید پرکننده جوش غنی از کرم و مولیبدن بوده و مطابق با استانداردهای جوشکاری اعمال شود. خوردگی های دیگری که برای این گرید فولاد زنگ زن گزارش شده است، پوسیدگی خط جوش (نوعی خوردگی مرزانه ای) در منطقه گرمادیده جوش و ناشی از عدم رعایت استانداردهای جوشکاری بوده است (شکل ۳(د)). در این موارد باید استانداردهای جوش توسط بازررس جوشکاری کنترل شود و از گریدهای فولاد زنگ زن که به این نوع خوردگی حساس نیست استفاده شود [۵۰].

شکل ۳- خوردگی فولاد ضدزنگ گرید دوپلکس ۲۲۰۵ (الف: پمپ و ب) در محل واشر و فلنج؛ خوردگی فولاد ضدزنگ سوپر دوپلکس ASTM A ۸۹۰ (ج: پمپ و د) محل جوش لوله‌ها؛ (ه) خوردگی ماکروسکوپی فکله آب [۵۰].

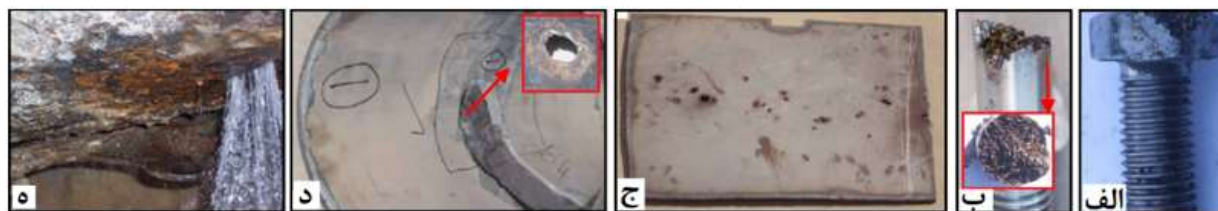
در پیچ هایی که برای اتصال یاتاقان با لوله های ستون بالایی و پایینی استفاده شده بود تخریب هایی مشاهده شد. این پیچ ها که از جنس فولاد ضدزنگ دوپلکس ۱/۴۴۶۰ ساخته شده اند، کاملاً در داخل آب دریا غوطه ور بودند اما در مهره ها که از جنس فولاد ضدزنگ دوپلکس ۱/۴۴۶۲ ساخته شده بودند خوردگی مشاهده نشد. پیچ ها به دلیل غوطه وری طولانی مدت در زیر آب دریا در اثر خوردگی شیار دچار خرابی موضعی (شکل ۴(الف)) و همراهی این شرایط با تنش های موجود باعث شروع خوردگی خستگی (شکل ۴(ب)) شده است. برای چنین پیچ هایی که به مدت طولانی در معرض آب دریا هستند، در حضور شیارها و زیر شرایط تنش های دینامیک، استفاده از سوپر دپلکس با درصد بالای Mo (بالای ۳ درصد) با افزودنی نیتروژن توصیه شده است [۵۱].

در شکل ۴(ج) سوراخ‌ها و حفره‌های عمیقی در صفحه زیرین مخزن آب آشامیدنی نشان داده شده‌است. صفحه زیرین مخزن در تماس با دو نوع محیط خورنده بود که عبارتند از: آب آشامیدنی از داخل و خاک از سطح خارجی آن. سطح داخلی آن با استفاده از ترکیب پوشش اپوکسی و حفاظت کاتدی و سطح خارجی آن با لایه‌ای از آسفالت در برابر خوردگی محافظت شده بود. خوردگی سمت آب در اثر تاول‌زدگی پوشش اپوکسی بوده است که به خوردگی موضعی حفره‌دار شدن و در نتیجه سوراخ شدن منتهی شده است. تاول‌زدگی پوشش می‌تواند در اثر سیستم حفاظت کاتدی باشد. خوردگی سطح زیرین سنگین (سمت خاک) نیز ممکن است در اثر جریان‌های آواره‌ای ناشی از حفاظت کاتدی مخازن مجاور باشد. در این مورد استفاده از حفاظت کاتدی یکپارچه برای تمام مخازن کارساز خواهد بود زیرا که امکان وجود جریان‌های آواره‌ای را حذف می‌نماید [۵۱].

این خرابی در لوله فولادی با پوشش داخلی ملات سیمانی و پوشش خارجی پلی‌اتیلن که توسط X پاندو (آب‌بند پایه MgO) آب‌بند شده بودند، رخ داده‌است. خوردگی شدیدی تنها در سطح داخلی این لوله‌ها مشاهده شد (شکل ۴(د)) که

شکل ۴- (الف) سطح کلاهک خراب شده، (ب) مود خرابی پیچ در نزدیکی کلاهک، (ج) سطح داخلی صفحه زیرین، (د) سطح داخلی لوله که آب‌بند X پاندو جدایش یافته و (ه) تصویر نشان‌دهنده ریزش آب از لوله پاره شده [۵۱].

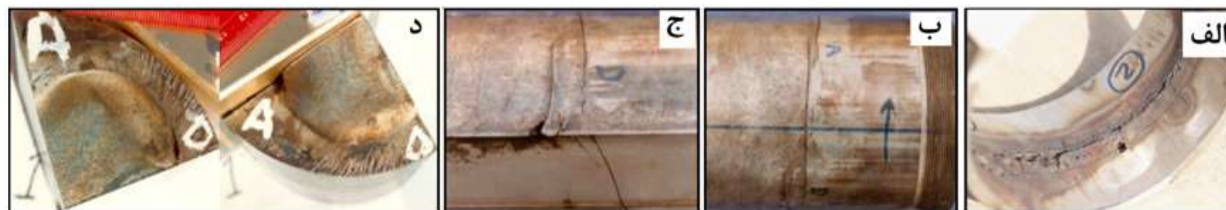
شکل ۵ - الف) سطح داخلی لوله خورده شده از محل جوشکاری [۵۱]؛ ب) ترک‌هایی بر روی شفت پمپ بازگردش شورآب، ج) ترک - های روش شفت و خوردگی در شیار جاکلیدی و گوشه‌ها، د) سطوح مقطع شکست [۳۰].

در این مورد، نشت‌هایی در موقعیت‌های مختلف محل اتصال جوش در خروجی شورآب گزارش شده است (شکل ۵ الف). لوله‌ها، هدرهای اصلی، پمپ‌های فشار قوی و محل‌های اتصال جوش از فولاد زنگ‌نزن ۳۱۷L ساخته شده است. قبل از راه اندازی، واحد آب شیرین کن اسمز معکوس تحت حفاظت قرار گرفته و غشاها با استفاده از فرمالین حفاظت شدند، با این حال خوردگی شدید در اتصالات جوش در لوله‌ها مشاهده شد. این خوردگی ناشی از حفاظت طولانی در شورآب حاوی فرمالین بود که باعث اسیدی شدن آب شده است. رکود این آب، منجر به تشکیل حفرات، سپس شروع و انتشار فرایند خوردگی می‌شود. محل اتصال جوش، که به دلیل مقاومت به خوردگی نامناسب در شورآب، عملکرد ضعیفی دارد، می‌تواند توسط جوشکاری TIG با استفاده از جوشکاری اینکونل ۶۲۵ جایگزین شود که به نظر می‌رسد که قابلیت اطمینان جوش را فراهم کند [۵۱].

شکست ناشی از چندمحدوده ترک بزرگ است که به صورت موازی هم بوده و تعدادی ترک کوچکتر نیز وجود داشت که یا از لبه‌ها شروع شده و به صورت منشعب و درون‌دانه‌ای انتشار یافته بودند و یا محدود به بخش داخلی نمونه بودند (شکل ۵ ب). اگرچه در بخش بزرگی از شفت با جنس ۳۱۶L، که دائما در تماس با پمپ شورآب است، خوردگی یا ترک رخ نمی‌دهد، اما کلیدهای زیر شیار در محل اتصال شفت به موتور محرک، به دلیل امکان تجمع شورآب و بالا رفتن غلظت یون‌ها کلر، محل‌های مناسبی برای حمله خوردگی موضعی فراهم

نموده و تمرکز بالای تنش سبب شروع ترک از این نواحی می‌شود (شکل ۵ ج). بررسی‌های سطح شکست مطابق شکل ۵ د) نشان داد که شکست شفت اساسا در اثر خستگی خوردگی در محیط حاوی کلر و بارگذاری دینامیک شفت چرخان اتفاق افتاده است. در این مورد می‌توان با اصلاح طراحی نحوه نصب شفت به موتور از تماس کلر با شیار کلید جلوگیری نمود. همچنین، آبی که برای خنک کاری و روان کاری به سطح اسپری می‌شود باید عاری از نمک باشد تا یون‌ها کلر در محل اتصالات تجمع ننماید.

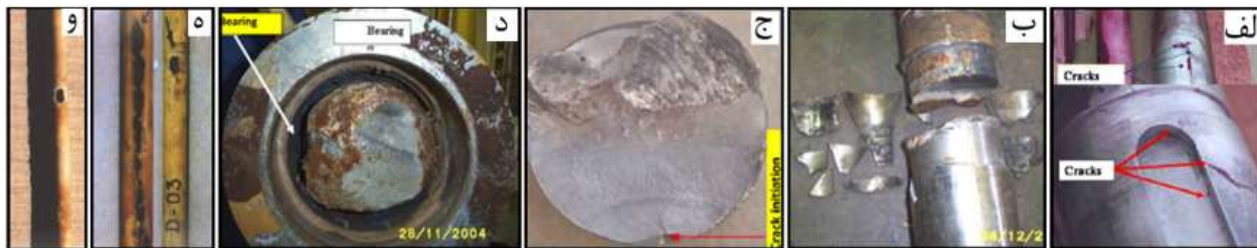
شکست برشی شفت (از جنس فولاد زنگ‌نزن آستنیتی ۳۱۶) پمپ بازیابی شورآب در واحد آب شیرین کن گزارش شده است. در بازرسی چشمی ترک‌های زیادی در منطقه کلید دیده شد (شکل ۶ الف) و روکش نیز به قسمت‌های زیادی شکسته شده بود (شکل ۶ ب). مکانیزم شکست شامل چهار مرحله بوده است: ۱) شروع حفره (که از منطقه شیار کلید است؛ ۲) شروع ترک (در اثر وجود تمرکز تنش و نیز لقی بین کلید و شیار کلید؛ ۳) انتشار ترک (در اثر چرخش و لرزش در طول ترک، ترک در اثر پدیده خستگی خوردگی انتشار می‌یابد؛ ۴) برش شفت (که در اثر وارد شدن تنش زیاد به شفت صورت می‌گیرد). محل شروع ترک و شکست شفت به ترتیب در شکل‌های ۶ ج) و د) آمده است. برای جلوگیری از خستگی خوردگی باید: ۱) راه‌اندازی پمپ بازیابی شورآب به دقت انجام شده و از بسته بودن شیر تخلیه قسمت پایین پمپ اطمینان حاصل شود، تا برگشت جریان آب به داخل پمپ در حال کار صورت نگیرد. ۲) تمام شفت‌های پمپ بازیابی شورآب در تعمیر و نگهداری معمول باید بازرسی شوند.

شکل ۶ - الف) ترک‌های روی منطقه کلید شفت، ب) دید نزدیک شفت شکسته ج) محل شروع ترک در شفت، د) محل شکست شفت [۵۲، ۵۳]، ه) لوله‌های سوراخ شده تبخیر کننده، و) لوله سوراخ شده در شرایط سرویس [۵۳، ۵۴].

شکست‌هایی در لوله‌های آلومینیومی-برنجی اتفاق افتاده است (شکل ۶ ه)). در لوله سمت راست، تخریب به دلیل خوردگی تصادمی بوده که ناشی از سرعت جریان بالای آب حاوی ضایعات مواد است. در لوله سمت چپ، عامل تخریب خوردگی فرسایشی ناشی از ذرات ساینده درون آب بوده است. برای جلوگیری از خوردگی تصادمی باید لوله‌ها از جنس آلیاژ نیکل-مس ۹۰/۱۰ یا آهن و یا مس-نیکل اصلاح شده با منگنز استفاده شود. راه‌حل دیگر افزایش سطح مقطع مسیر جریان با استفاده از سینی‌های توزیع است که سرعت جریان و خوردگی تصادمی را کاهش می‌دهد. خوردگی فرسایشی لوله‌های ردیف پایین می‌تواند با بهبود سیستم تخلیه محفظه تبخیر کننده کنترل شود. در شکل ۶ و) نیز شکست لوله از جنس آلومینیوم-برنج (UNSC8700) آمده است. در مجموعه ۳۱ لوله در طول سرویس سوراخ شده‌اند که به مدت ۱۳ سال کار کرده بودند. تخریب لوله‌ها بیشتر شبیه خوردگی فرسایشی ناشی از سطح خارجی بوده و الگوی پاشش غیریکنواخت آب دریا بر روی لوله‌ها عامل سوراخ شدن موضعی لوله‌ها شده است. البته توسعه فیلم اکسید غیر چسبنده در طول سرویس می‌تواند عامل شکست زودرس لوله‌ها باشد. تمیز کردن منظم سینی توزیع، حفره‌ها و نازل‌ها باعث می‌شود که الگوی پاشش آب دریا بر لوله‌ها یکنواخت شده و خوردگی فرسایشی را محدود نماید. از طرفی، در زمان خاموشی، محیط باید خشک و اکسید مس بدون آب تشکیل شود که لایه محافظ‌تری از سایر شکل‌های اکسید مس بر سطح لوله است [۵۳، ۵۴].

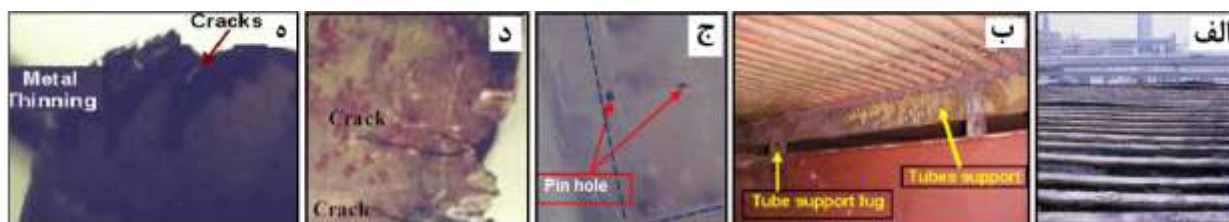
در بازرسی سطح خارجی سقف محفظه پاشش خارجی، چندین خوردگی در تمام واحدها، مشاهده شد (شکل ۷ الف)). علت اصلی این خوردگی، تخلیه ضعیف و توقف آب در این مناطق است. به طور کلی، خوردگی سقف محفظه پاشش می تواند متأثر از عوامل زیادی باشد: (۱) دما، (۲) زمان مرطوب ماندن و (۳) شوری اتمسفر. برای جلوگیری از مشکلات خوردگی سقف، سه نکته باید در نظر گرفته شود: (۱) تهویه خوب به منظور به حداقل رساندن زمان مرطوب ماندن، (۲) اعمال پوشش اپوکسی با کیفیت خوب، با در نظر گرفتن عمر پوشش و (۳) بازرسی دوره ای پوشش و مواد سقف [۵۵].

تکیه گاه های لوله های دو طبقه اول از فولاد زنگ نزن ۳۱۶L و سایر طبقات از فولاد کربنی ساخته شده است. در دو قسمت، فولاد کربنی دچار تخریب شده بودند؛ (۱) بخش پایینی که به سینی آب جوش داده شده بود و (۲) محل باز شدن لوله. در هر دو محل، خوردگی گالوانیک رخ داده بود که در قسمت اول به دلیل تماس با فولاد زنگ نزن ۳۱۶L و در قسمت دوم به دلیل تماس با نیکل-مس ۹۰/۱۰ بوده است. شکل ۷ ب) شدت خوردگی را در بخش پایینی محل بسته شدن تکیه گاه لوله ها نشان می دهد [۵۵].

خوردگی حفره دار شدن و خوردگی یکنواخت در این منطقه، با نفوذ زیاد حفره مشاهده شد (شکل ۷ ج)). محفظه پاشش در منطقه مجموعه لوله ها گسترش یافته و باعث ایجاد یک لایه آب با pH پایین (به دلیل انحلال گازهای تراکم ناپذیر) شده است، که همیشه در یاتاقان چکانده وجود دارد. این مشکل می تواند با اصلاح طراحی طبقات حل شود [۵۵].

شکل ۷- خوردگی: الف) سقف خارجی، ب) بخش پایین تکیه گاه و تیر لوله، ج) یاتاقان چکانده در محفظه پاشش، د) سطح خارجی، ه) سطح داخلی خط لوله تخلیه [۵۵].

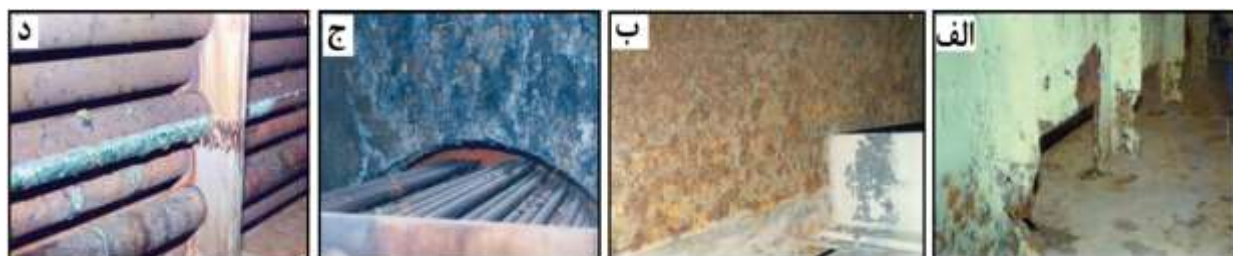
فولادهای کربنی رایج‌ترین مواد برای ساختن محفظه‌های پاشش هستند که می‌تواند به صورت کلد شده با فولاد زنگ‌نزن یا نیکل-مس نیز مورد استفاده قرار گیرد. در شکل ۸(الف) و (ب) به ترتیب خوردگی در طبقه سوم و خوردگی در سقف و دیوار طبقه هشتم نشان داده شده‌است. علت این خوردگی‌ها عبارتند از: (۱) سرعت بالای شورآب که کف طبقات را تخریب می‌کند؛ (۲) تصادم و فرونشستن شورآب پاشیده شده در دیوار-های طبقات؛ (۳) غلظت بالای کلر در شورآب؛ (۴) غلظت بالای مس در شورآب بازیافت شده. درجه‌هایی که مقدار جریان

تعدادی خوردگی موضعی محفظه پاشش در شکل ۸(ج) و (د) آمده است. ورق‌های پوشش‌دار توسط جوش به یکدیگر و توسط بست از جنس فولاد زنگ‌نزن به فولاد کربنی متصل شده‌اند. حفره‌های میکروسکوپی و پوسته شدن زنگ در این محل (اغلب در منطقه گرمادیده جوش)، بست‌ها و شیار ظاهر شده است. در محفظه پاشش فولاد کربنی با پوشش فولاد زنگ‌نزن، موثرترین روش کنترل خوردگی در محل اتصالات، ایجاد منطقه‌ی کاتدی موثر با رنگ‌کردن فولاد زنگ‌نزن است، هرچند رنگ‌کردن فولاد کربنی برای کنترل خوردگی توصیه نمی‌شود. خوردگی فولاد کربنی در محفظه پاشش ناشی از دوره‌ی خاموشی بوده که باعث به وجود آمده شرایط زیل شده است: (۱) حضور شورآب با غلظت بالای کلرید، به صورت راکد یا با سرعت جریان کم. (۲) تشکیل شیارها در اثر نمک و رسوبات آلاینده در کف، دیوار و سایر قسمت‌های محفظه. (۳) اکسیژن حل‌شده، که محیط مناسبی برای شروع و انتشار خوردگی فراهم می‌کند.

شکل ۸- خوردگی در: (الف) طبقه سوم محفظه پاشش، (ب) سقف و دیوار طبقه هشتم محفظه پاشش، (ج) خوردگی سمت بخار در تبخیر-کننده و (د) خوردگی لوله‌های انتقال حرارت [۴۲].
