# تحلیل ترک خوردگی لوله های مبدل حرارتی چگالنده بخار

<sup>۱</sup> کارشناس بازرسی فنی، اداره بازرسی فنی، شرکت پالایش گاز بیدبلند، امیدیه، ایران  
<sup>۲</sup> استاد، گروه مهندسی مواد، دانشکده مهندسی، دانشگاه شهید چمران اهواز، اهواز، ایران  
\* نویسنده مسئول: Sharifemad2@gmail.com

# Failure Analysis of Steam Condenser Heat Exchanger Tubes

<sup>1,3</sup> Technical inspector, Technical inspection department, Bid Boland Gas Company, Omidieh, Iran

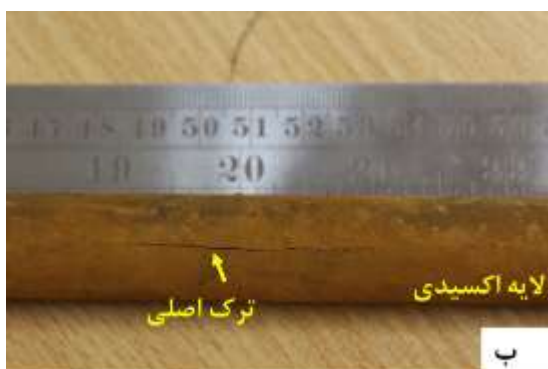
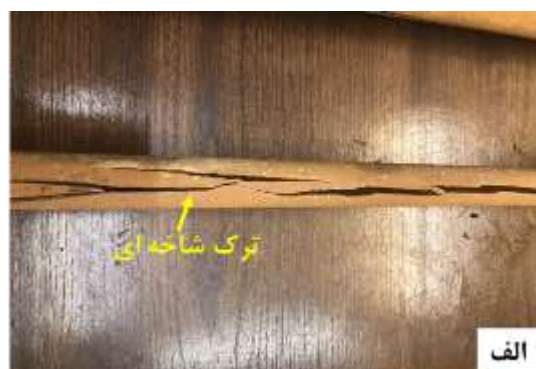
تصویر شماتیک و اصلی مبدل در شکل ۱ آورده شده است. تصویر سطح بیرونی و درونی لوله های آسیب دیده در شکل ۲ و شکل ۳ آورده شده است. همان طور که در شکل - الف مشخص است، لوله ها به صورت طولی دچار شکست شده بودند. تصویر سطح داخلی لوله آسیب دیده پس از اسیدشویی در شکل ۳-ب آورده شده است. همان طور که مشخص است تغییر رنگ در سطح داخلی و خارجی لوله ها به وجود آمده بود. فیلم لایه اکسیدی به رنگ متمایل به قرمز در سطح داخلی و بیرونی لوله وجود داشت. ضخامت لوله نیز بعد از

شکل ۲- سطح بیرونی لوله های آسیب دیده که وجود ترک های طولی را نشان می دهد.

در شکل های ۲، ۳ و ۷ تصاویر ترک های ایجاد شده در لوله های آسیب دیده مشاهده می شود. همانطور که در شکل ۷ نیز مشاهده شد ترک در نواحی روی زدایی شده جوانه زنی و رشد کرده است در اینجا همانطور که مشاهده شد بروز روی زدایی در لوله سبب برجای ماندن یک ساختار مسی متخلخل با استحکام پایین شد. تنها عملیات تعویض یونی بر روی آب ورودی به مبدل انجام می شود که در آن سختی آب از طریق عبور دادن آب از رزین های زئولیت سدیم با حذف کلسیم و منیزیم از آن، به شدت کاهش می یابد (حدود صفر). وقتی که آب تعویض یونی می شود نسبت کلراید به بی کربنات تغییر نمی کند و تنها نسبت سدیم به کلسیم تغییر می کند [14]. در نتیجه آب ورودی حاوی عوامل تشدید کننده ترک خوردگی تنشی شامل مقادیر زیادی اکسیژن، یون کلر (ناشی از استفاده از نمک برای احیای

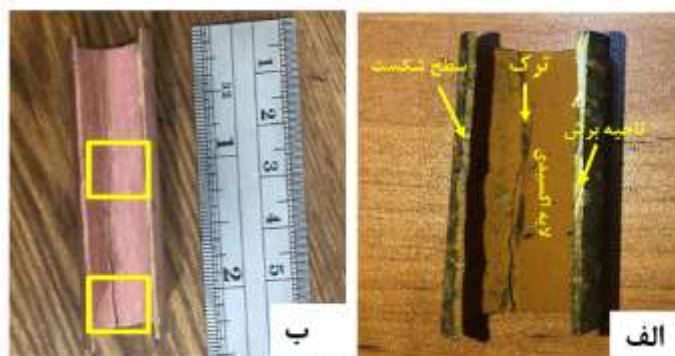
تمیز کردن لایه اکسیدی اندازه گیری شد که در آن کاهشی مشاهده نشد. همچنین در طول لوله نیز آثار خوردگی حفره ای مشاهده نشد. از این رو می توان گفت که تخریب لوله ها ناشی از خوردگی موضعی یا سایش نبوده است و با توجه به تغییر رنگ لوله می توان گفت که مکانیزم تخریب لوله مورد نظر، روی زدایی است.

شکل ۳ - تصویر سطح داخلی لوله های آسیب دیده (الف) قبل و (ب) بعد از اسید شویی.

همان طور که شکل و شکل ۳ مشخص است، سطح داخلی و خارجی لوله پوشیده از رسوبی نسبتاً نازک بود که نتایج طیف سنجی تفکیک انرژی، طیف سنجی فلورسانس اشعه ایکس نشان داد که رسوب های به رنگ قهوه ای - قرمز روی لوله از جنس زنگ آهن یا هماتیت بود. در حضور اکسیژن، آب با آهن واکنش می دهد و اکسید آهن سیاه  $Fe_3O_4$  را ایجاد می کند. این لایه در صورتی که در سطح قرار بگیرد به عنوان یک لایه محافظ برای فلز عمل می کند. لایه مگنتیت از خوردگی بعدی جلوگیری می کند. اگرچه در صورتی که در مراحل بعد اکسیژن به طور معمول تأمین شود، این لایه شکسته می شود و لایه غیر محافظ  $Fe_2O_3$  یا هماتیت ایجاد می شود. بسته به سرعت جریان و pH، آهن حل شده می تواند با جریان حرکت کند و به صورت  $Fe_2O_3$  رسوب کند [12].

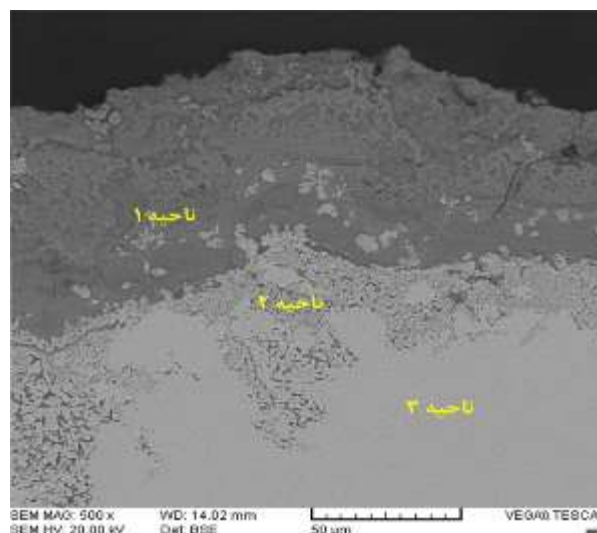
شکل تصویر میکروسکوپ الکترونی رسوب های ایجاد شده بر روی سطح داخلی لوله، در نواحی اطراف ترک ایجاد شده، قبل از اسیدشویی را نشان می دهد. جدول نتایج طیف سنجی تفکیک انرژی مربوط به نواحی مشخص شده در شکل را نشان می دهد. همان طور که مشخص است در

نواحی اطراف ترک (ناحیه ۱ در شکل) لایه ای از رسوب از نوع اکسید آهن و روی تشکیل شده بود و حاوی مقدار کمی هم مس بود. وجود روی در رسوب نیز نشان دهنده روی زدایی است که در آن روی از آلیاژ مس - روی خارج شده است. در ناحیه ۲ در شکل به خوبی اثر روی زدایی مشاهده می شود. منشا اکسید آهن ایجاد شده می تواند از اکسیدهای ایجاد شده در سیستم لوله کشی قبل از ورود به مبدل باشد که قبل از ورود به مبدل تشکیل شده و همراه آب ورودی وارد آن می شود. نتایج آنالیز طیف سنجی تفکیک انرژی این رسوبات که در جدول ۴ آورده شده، نشان داد که نمونه رسوب دارای ۵۲/۵ درصد آهن و حدود ۲۷/۵ درصد روی و ۷/۳ درصد مس است. نتایج آنالیز طیف سنجی پراش اشعه ایکس نیز نشان داد که نمونه رسوب دارای ترکیبات مس و روی، مگنتیت و هماتیت ( $Fe_2O_3$ ) است. این نتایج با نتایج طیف سنجی تفکیک انرژی مطابقت داشت. وجود اکسید روی و مس می تواند ناشی از واکنش روی و مس خارج شده از لوله با اکسیژن و آهن موجود در آب ورودی به مبدل باشد.

شکل ۴ - تصاویر میکروسکوپ الکترونی از سطح داخلی لوله قبل از اسید شویی که نشان دهنده ی وجود رسوب در لوله ها و روی زدایی در اطراف ترک است.

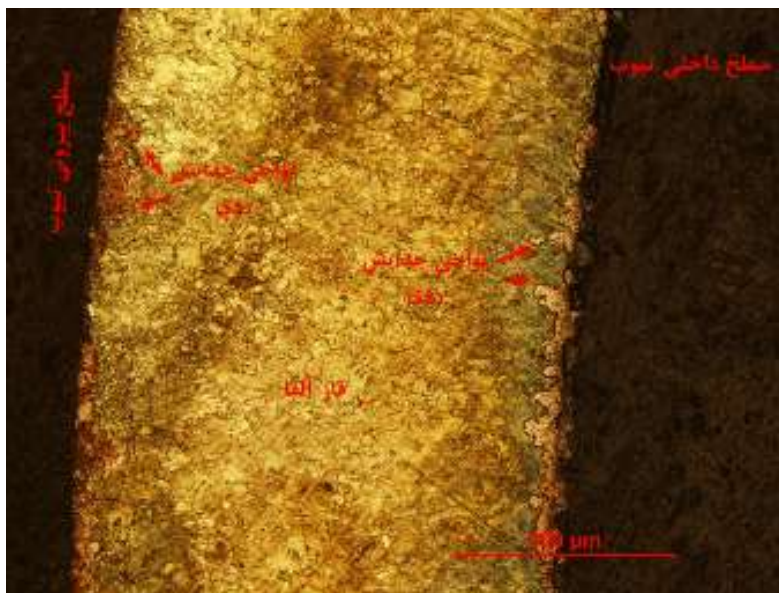
در شکل تصاویر میکروسکوپ نوری لوله آسیب دیده آورده شده است. میکرو ساختار اصلی لوله ها پس از حکاکی شامل دانه های هم محور آلفا بود و نقص های میکروساختاری نیز مشاهده نشد. تصویر متالوگرافی سطح مقطع لوله آسیب دیده در شکل آورده شده است. مناطقی که در آن خوردگی

روی زدایی اتفاق نیفتاده به صورت زرد روشن مشاهده می شود در حالی که مناطق به رنگ متمایل به قرمز، مناطقی هستند که در آن ها روی زدایی اتفاق افتاده است. روی زدایی یا جدایش آلیاژی یک نوع از خوردگی است که در آلیاژهای برنج (مس - روی) متداول است که در آن روی از آلیاژ خارج می شود و یک ساختار متخلخل غنی از مس که

دارای استحکام کمی است باقی می گذارد. این نوع خوردگی عمدتاً به صورت روی زدایی موضعی<sup>۱</sup> یا لایه ای یکنواخت<sup>۲</sup> [3]. در نوع موضعی، روی زدایی در عمق ضخامت لوله نفوذ می کند و نواحی اطراف آن دست نخورده باقی می ماند در حالی که در روی زدایی لایه ای، روی از نواحی گسترده ای از سطح خارج می شود. در هر دو نوع، ناحیه ای که دچار روی زدایی شده به دلیل تغییر رنگ ناشی از غنی شدن از مس، به وضوح نسبت به نواحی دیگر قابل تشخیص است. شکل تصویر میکروسکوپ نوری لوله ای که دچار روی زدایی شده بود را نشان می دهد. همان طور که مشخص است سطح داخلی و بیرونی لوله دچار روی زدایی از نوع لایه ای شده است.

شکل ۵ - تصویر میکروسکوپ نوری سطح مقطع تیوب. نواحی روی زدایی شده و همچنین فاز زمینه (آلفا) مشاهده می شود.

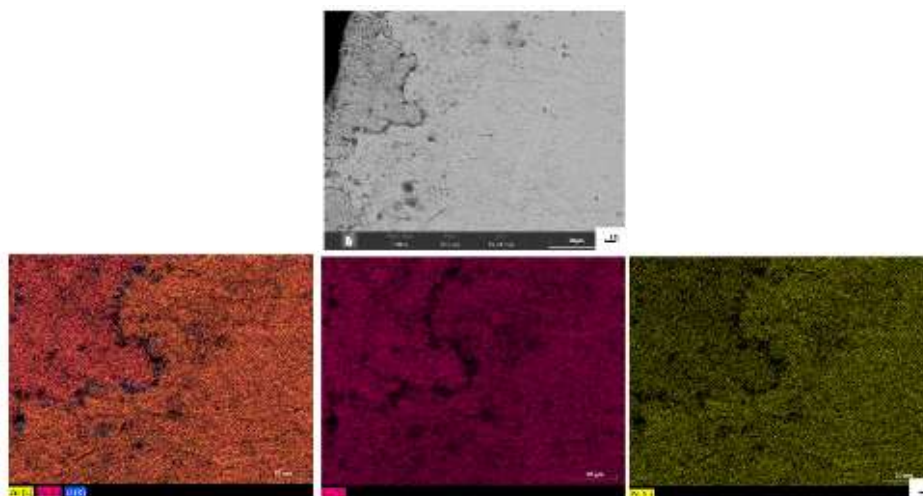
شکل - الف تصویر میکروسکوپ الکترونی نواحی که در آن جدایش روی اتفاق افتاده را نشان می دهد. در شکل - ب پروفیل پراکندگی عناصر در نواحی که جدایش روی در آن اتفاق افتاده آورده شده است. در این تصویر جدایش و تغییر

شکل ۶ - (الف) تصویر میکروسکوپ الکترونی نواحی که در آن جدایش روی اتفاق افتاده است و (ب) پروفیل پراکندگی عناصر در آن نواحی

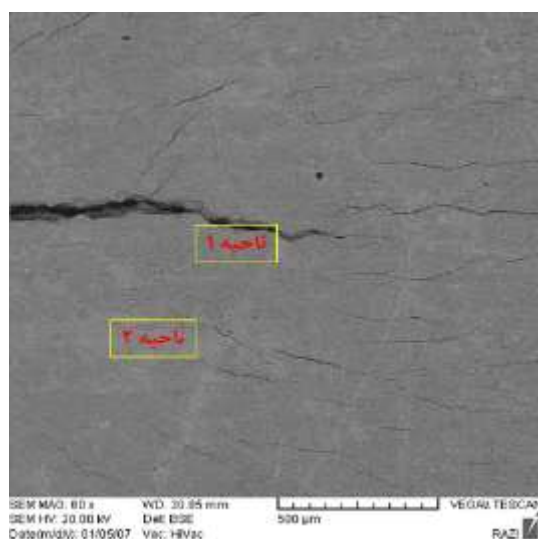
تصویر میکروسکوپ الکترونی سطح داخلی لوله پس از تمیزکاری را نشان می دهد. همان طور که مشاهده می شود نواحی که در آن روی زدایی اتفاق افتاده است، عنصر روی که نقش استحکام بخشی را دارد از زمینه خارج شده و لوله استحکام مکانیکی خود را ازدست داده و به شدت مستعد ترک می شود (شکل ۷). در جدول نتایج آنالیز طیف سنجی تفکیک انرژی نواحی ۱ و ۲ که در شکل ۷ مشخص شده، آورده شده است. همان طور که مشخص است در نواحی اطراف ترک شاهد جدایش روی هستیم. پژوهش های مختلف، روی زدایی و ترک خوردگی بعدی لوله های از جنس برنج گزارش شده است [13].

شکل ۷ - تصویر میکروسکوپ الکترونی داخل لوله پس از اسید شویی.

رزین های مورد استفاده در عملیات تعویض یونی)، آهن (ناشی از اکسید آهن سیستم لوله کشی) و دی اکسید کربن است. هدایت الکتریکی بالای آب ورودی نشان دهنده وجود یون های مختلف در آب ورودی است. وجود مقدار زیاد اکسیژن و شرایط آب با سرعت کم یا راکد و وجود یون کلراید حتی در شرایط استفاده از آلیاژهای مقاوم به خوردگی نیز می تواند منجر به روی زدایی شود [4]. شرایط خورنده آب ورودی (حدود 25-35mpy) سبب از بین رفتن لایه اکسیدی محافظ روی لوله های برنجی و خوردگی و روی زدایی بعدی را به همراه دارد که در ادامه به دلیل کاهش استحکام لوله، وجود تنش های برجای مانده ناشی از فرآیند ساخت لوله و همچنین تنش های ناشی از خاموش و روشن شدن های زمان توقف و شروع به کار تجهیز، در این نواحی ترک ها جوانه زنی و رشد می کنند.

- با بررسی های متالوگرافی و آنالیز رسوب ها مشخص شد که لوله ها دچار روی زدایی شده بودند. وجود روی در رسوب و همچنین مشاهده نواحی بارنگ مایل به قرمز در سطح داخلی و بیرونی لوله نشان دهنده ی بروز روی زدایی بود.
- در لوله های آسیب دیده ترک هایی مشاهده شد که بررسی ها نشان داد که این ترک ها از نواحی که دچار روی زدایی شده بودند شروع و رشد کرده و با حضور عواملی از جمله محیط خورنده و تنش موجود در لوله، باعث ترک خوردگی لوله شده اند.
- آب ورودی حاوی عوامل تشدید کننده خوردگی شامل اکسیژن، یون کلر، یون آهن و دی اکسید کربن بود.
- نگهداری نامناسب مبدل و عدم تخلیه و خشک کردن مبدل در زمان های توقف طولانی مدت سرویس باعث بروز مکانیزم های مختلف خوردگی از جمله روی زدایی و ترک خوردگی تنشی در لوله های مبدل حرارتی شد.
- با کنترل عوامل خورنده در آب ورودی و انتخاب متریال مناسب از جمله لوله از جنس برنج نظامی یا آلیاژهای نیکل - مس و همچنین با تمیز و شو و خشک کردن لوله ها می توان از بروز این آسیب در مبدل جلوگیری کرد.
