## بررسی علت نشستی های ایجاد شده در بدنه درایرهای شرکت پتروشیمی شهید تندگویان

# The Investigation of leakage on the shell of Dryers Shahid Tondguyan Petrochemical Company (STPC)

This research has been to investigate the cause of the stress corrosion cracking on dryer equipment (2DR-1745 & DR-1402) in Shahid Tondguyan Petrochemical Company (STPC). This dryer is as a drying powder Terphetalic acid in CTA2 and CTA1 units. After passing through RVF equipment wet cake moisture content of about 14% and temperature of 90°C changed in to dry cake with a moisture content of less than 0.1% and the final temperature of about 140°C and sent out Final Silos. After declaration of the operation department concerning the observation of acid leakage under the primary insulation was decided that at the first opportunity, this issue must be investigated. So, after the shutdown of unit and after washing the dryer wall, insulation around wall opened and it was found crack and leakage from some points.

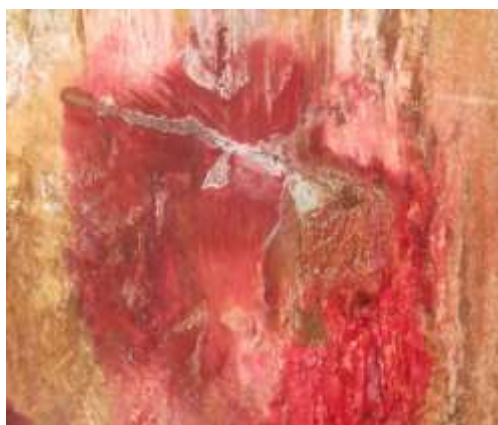
شکل ۳- ترک‌های بدنه پس از انجام آزمایش مواد نفوذ کننده - نمای نزدیک نفوذ کننده

ترک حاصل از SCC به صورت شاخه ای و همان گونه که در تصویر شماره ۱ نشان داده شده می باشد. ترک های ایجاد شده در دیواره تجهیز درایر نیز در تصاویر شماره ۳ و ۴ مشخص می باشد. با مقایسه شکل این ترک ها با نمونه ترک استاندارد (تصویر شماره ۱)، SCC بودن این ترک ها مشخص می گردد.

به طور کلی چهار عامل باعث ایجاد SCC گردیده است:

۱- آلیاژ استنلس استیل آستینیتی 316

۲- وجود تنش باقیمانده حاصل از نورد حین ساخت

۳- حضور یون  $Br^-$

۴- حضور الکترولیت

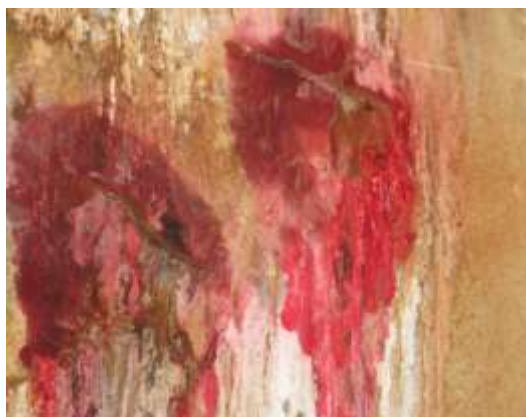
شکل ۲- ترک‌های بدنه پس از انجام آزمایش مواد

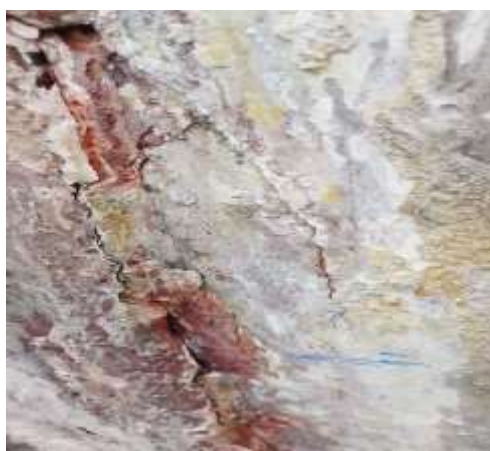
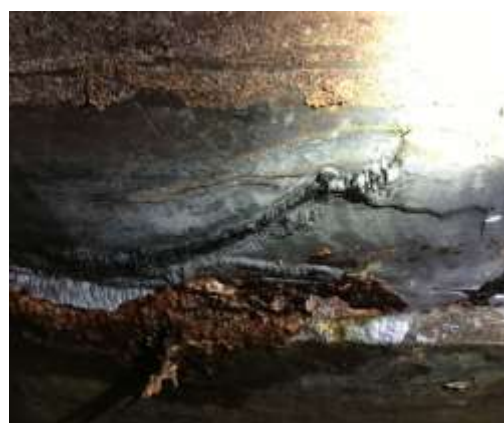
شکل ۴- ترک‌های بدنه پس از انجام آزمایش مواد نفوذ

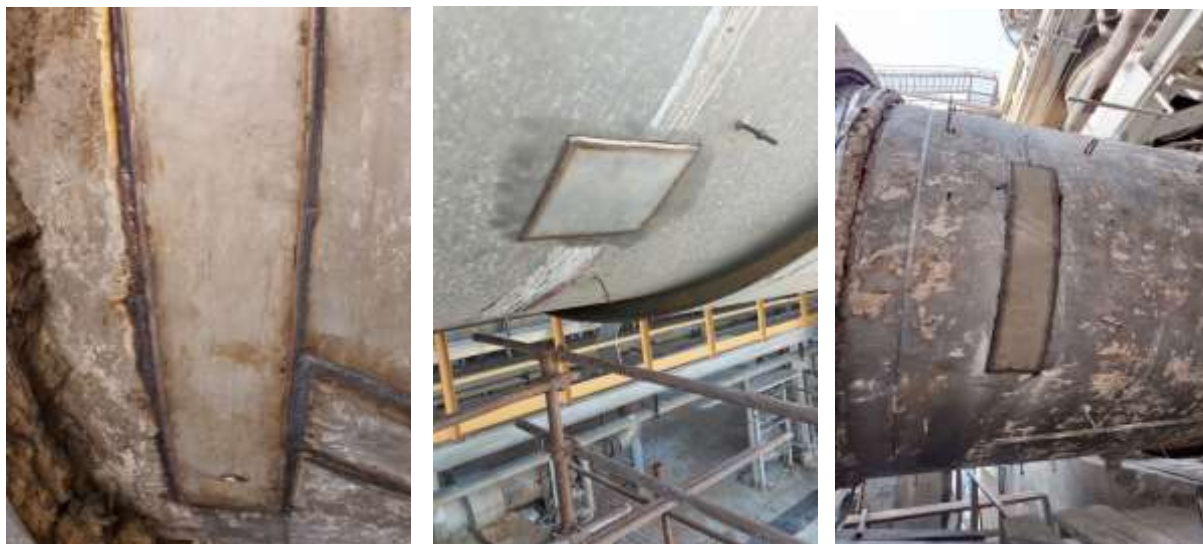
شکل ۵- محل نشستی و ترک روی بدنه، جوشکاری و نصب پد

تمامی نشستی ها و ترک ها رفع گردیدند و با نصب پد بر روی محل های جوشکاری شده (شکل ۵) قابلیت اطمینان این تجهیز بهبود یافت و در سرویس قرار گرفت.

ترک های ایجاد شده در بدنه این تجهیز از نوع SCC می باشند و برای جلوگیری از ایجاد خوردگی تنشی، علاوه بر اصلاح محل های دارای نشستی با تعویض ورق (طبق دستورالعمل های بازرسی فنی)؛ بایستی به نکات ذیل دقت گردد:
