# بررسی علل تخریب دیرگدازهای آلومینا - گرافیتی مورد استفاده در ریخته‌گری مداوم فولاد

# Investigating the Failure Mechanisms of $\text{Al}_2\text{O}_3\text{-C}$ Refractories Used in Continuous Casting of Steel

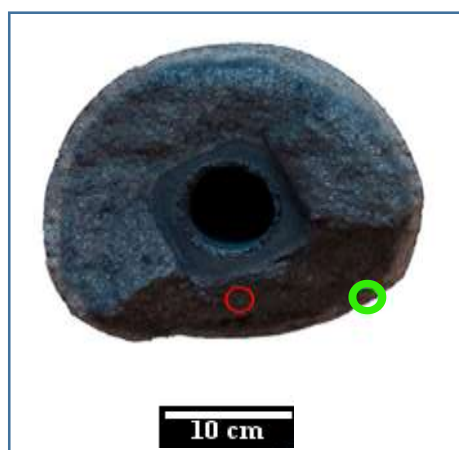
شکل ۳ - تصویر میکروسکوپی از مقطع شکست استوپر به کار رفته در شرکت فولاد خوزستان؛ ناحیه حلقه باریک (ناحیه سطح شکست) و ناحیه حلقه ضخیم (ناحیه دکرپوراسیون).

ناحیه I استوپر، خارج از محفظه تاندیش قرار داشته و عاری از هرگونه اثرات ناشی از حملات خوردگی و یا محصولات خوردگی است. این ناحیه از دو جنبه شکست نگاری و ناحیه سطحی دکرپوره شده مورد بررسی قرار خواهد گرفت. به این منظور مطابق شکل ۳ دو نمونه از ناحیه سطح شکست (ناحیه قرمز) و ناحیه دکرپوراسیون (ناحیه سبز) انتخاب گردید.

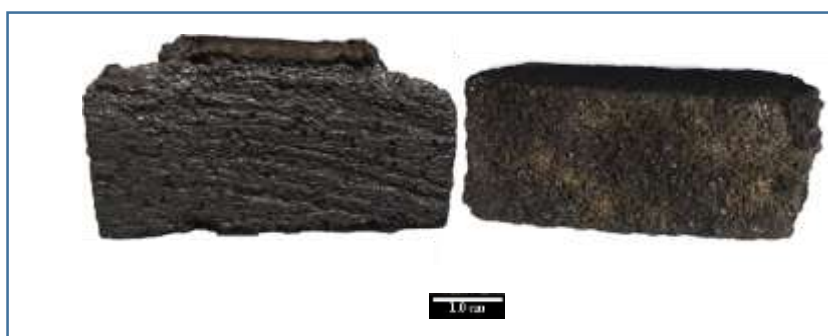
شکل ۷ - تصویر میکروسکوپی نمونه‌های انتخاب شده از ناحیه II.

در شکل ۷، تصویر مایکروسکوپی نمونه‌های انتخاب شده از بخش میانی ناحیه II ارائه شده است. ناحیه II، ناحیه در تماس با سرباره تاندیش و مذاب فولاد است. در این نمونه لایه‌ای از محصولات خوردگی است به بدنه استوپر چسبیده است. ضخامت این لایه در سطوح مختلف استوپر، بسته به شدت خوردگی متفاوت است. در شکل ۸، تصویر میکروسکوپ الکترونی و آنالیز عنصری مربوط به این ناحیه ارائه شده است.
